*Accident
survenu le 24 juillet 1998
à La Roche-sur-Yon (85)
au Mustang P51 D
immatriculé F-AZFI*

RAPPORT

f-fi980724

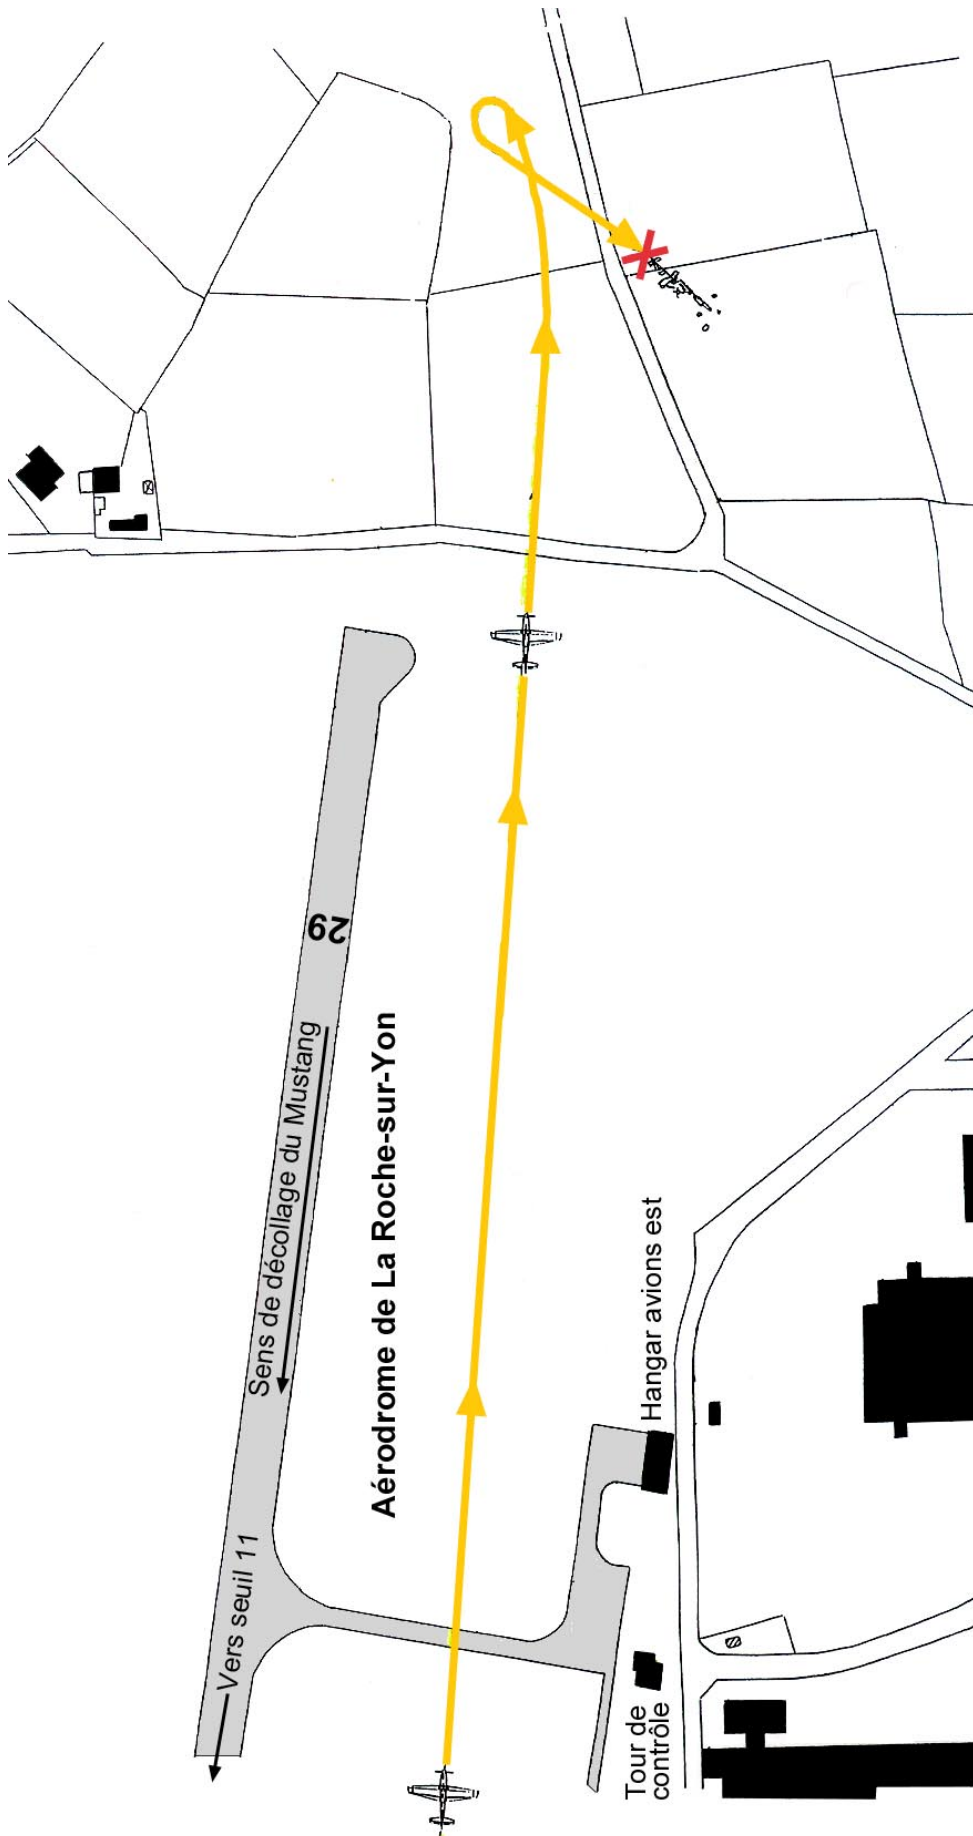
ANNEXE 1

Le Mustang F-AZFI décolle de la piste 29 de l'aérodrome de la Roche-sur-Yon pour rejoindre l'aérodrome d'Ancenis sur lequel a lieu une manifestation aérienne dans le cadre du Tour de France aérien des jeunes pilotes. Après le décollage, le pilote rentre le train, effectue un virage de 180° par la gauche et met le cap vers Ancenis. Il effectue ensuite un passage entre la tour et l'axe de piste à une hauteur d'environ 150 à 250 mètres et commence à monter.

Au cours de la montée, les témoins le voient entamer une barrique par la gauche. La figure débute normalement. Au milieu de celle-ci, alors qu'il est sur le dos, l'avion pique fortement vers le sol. Il effectue une demi-boucle descendante et reprend une assiette positive mais sa trajectoire finale reste descendante : l'avion s'enfonce tout en gardant une assiette positive. Il heurte violemment le sol dans un champ de maïs situé à environ trois cents mètres au sud-est du seuil de piste 29. Il parcourt une vingtaine de mètres et percute un talus bordé d'arbres. L'avion se disloque, la partie avant passant de l'autre côté du talus.

Trajectoire estimée de l'avion

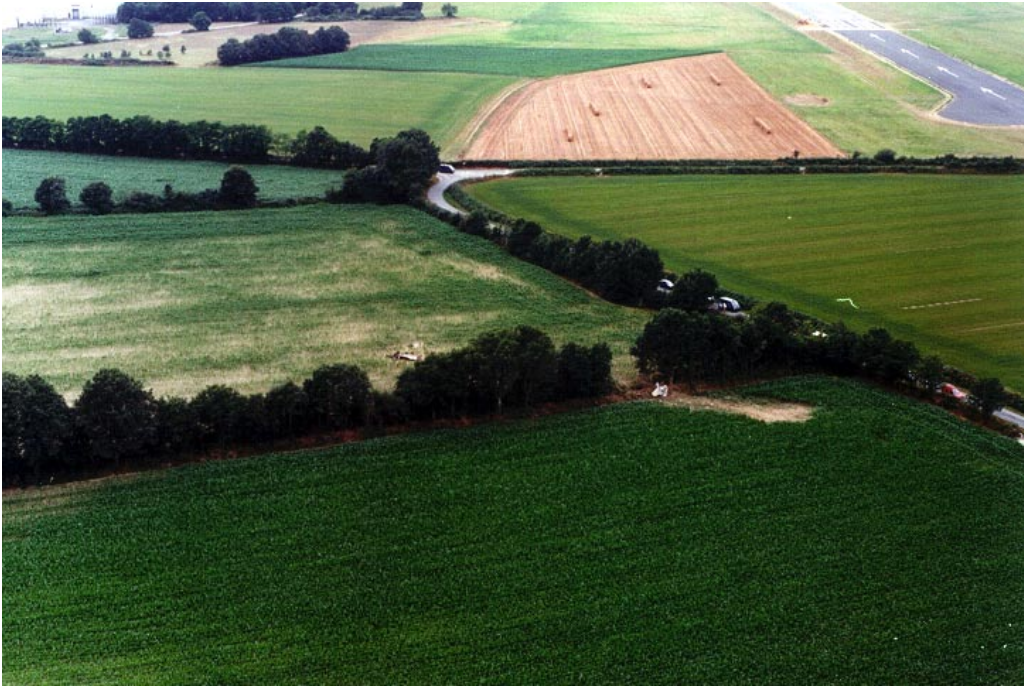
Les débris de l'avion se répartissent sur une distance d'environ soixante-dix mètres, dans deux champs de maïs mitoyens séparés par un talus et une haie de chênes (voir photographies en annexe 2). Il n'y a pas de traces d'incendie.

A l'endroit du premier impact avec le sol, le profil de coupure du maïs et les traces au sol montrent que l'avion était incliné à droite et qu'il avait une assiette positive. Ces premières traces sont situées à une quinzaine de mètres du talus et de la haie où des arbres ont été cisailés. L'empennage de l'avion s'est désolidarisé et se trouve avant le talus (dans le sens de la trajectoire finale de l'avion). Le reste de l'avion se trouve réparti sur environ cinquante mètres, dans le champ situé après le talus.

Vue du site de l'accident

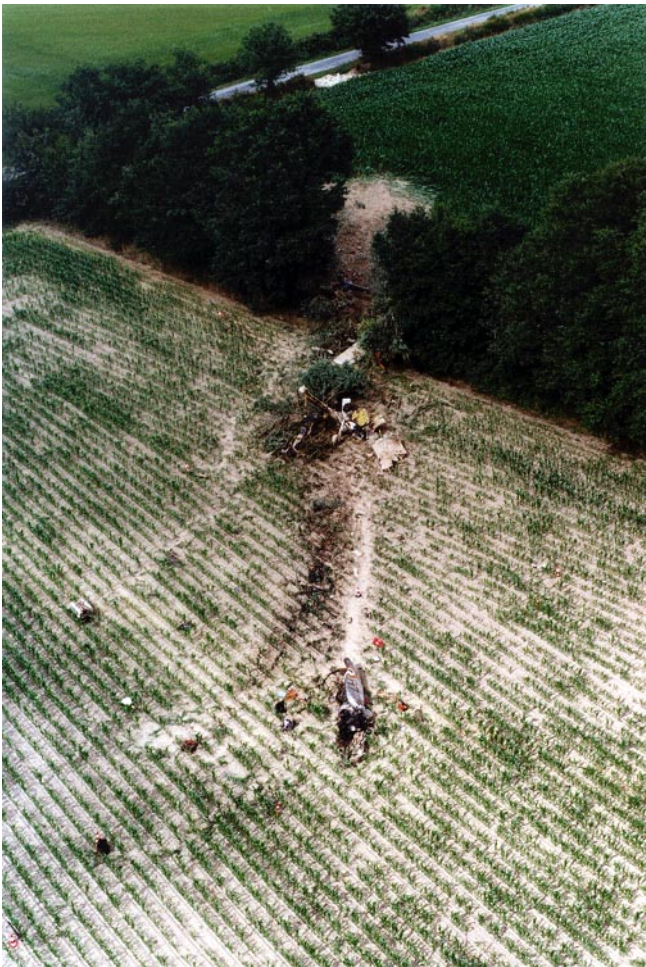
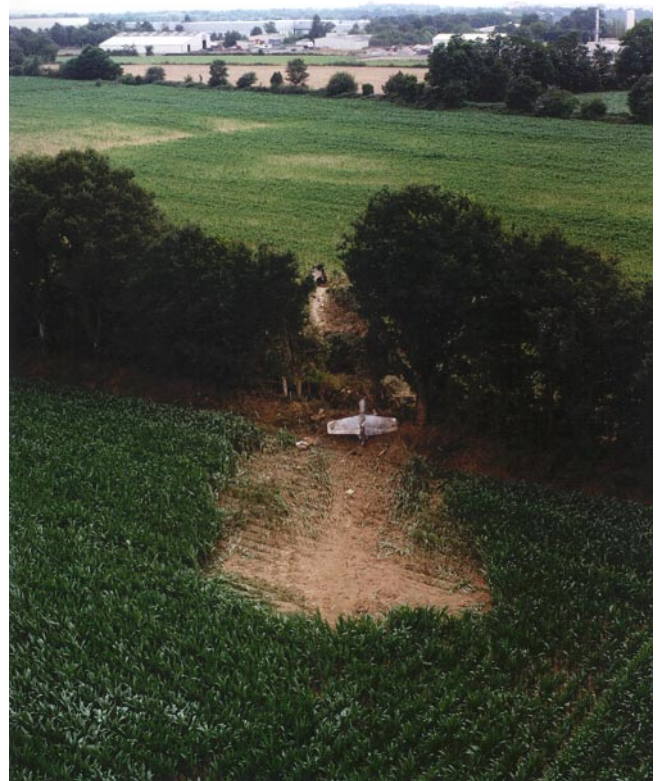
Tous les éléments de l'avion ont été retrouvés sur place. Les gouvernes et leur chaîne de commande sont entières. Les ailes, désolidarisées, se trouvent juste derrière le talus, avec l'hélice. Sur l'aile gauche, le volet s'est désolidarisé. Sur l'aile droite, le volet est resté fixé ; il est en position rentrée.

Le fuselage se trouve quarante mètres plus loin. Le moteur, la batterie, le réducteur et la bache à huile sont à proximité. La verrière est restée solidaire du fuselage. Le train d'atterrissage est rentré.

Vues rapprochées du site de l'accident et de l'épave

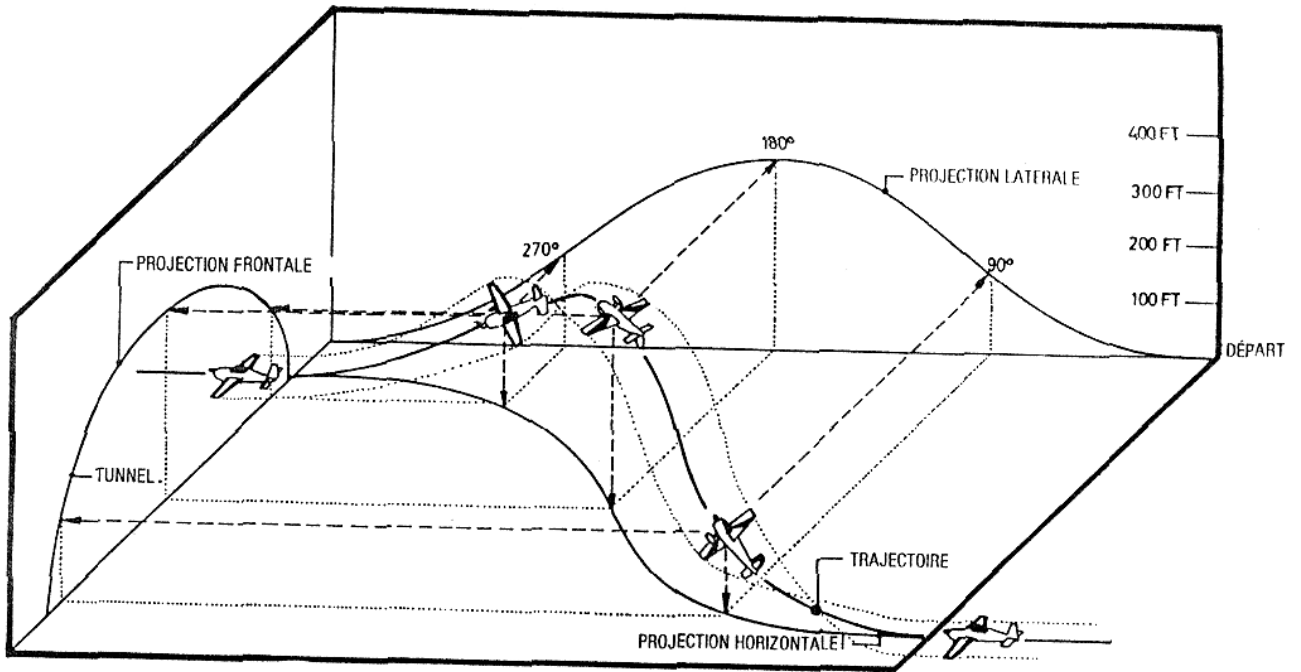
ANNEXE 3

Le croquis figurant en annexe 3 décrit l'exécution d'une barrique. Cette figure se définit comme une rotation de 360° autour de l'axe de roulis de l'avion, menée sous facteur de charge positif. Le roulis s'accompagne tout au long de la figure d'une variation d'assiette : l'avion va d'abord cabrer jusqu'à atteindre une assiette maximale, piquer, puis annuler le piqué jusqu'à la sortie de la figure. Celle-ci s'achève en vol horizontal à une altitude proche de l'altitude initiale.

Une des conditions de réussite d'une telle figure est d'avoir une vitesse initiale suffisante. En effet, au cours de la barrique, une partie de l'énergie cinétique de l'avion est transformée en énergie potentielle et il doit rester assez de vitesse au point haut pour éviter un passage en piqué accentué et/ou une perte de hauteur importante. Il n'est pas nécessaire d'avoir une forte accélération pour débiter la figure (2 à 3 g suffisent). Sur le Mustang, du fait du couple induit par la rotation du moteur, le sens de rotation privilégié pour une barrique est à gauche.

Croquis descriptif d'une barrique (à droite)
